Viljandi Lossipargi hoolduskava (2022-2031)

Maastikuarhitektuuri Büroo OÜ

Viljandi Linnavalitsus

Viljandi Lossipargi HOOLDUSKAVA (2022-2031)

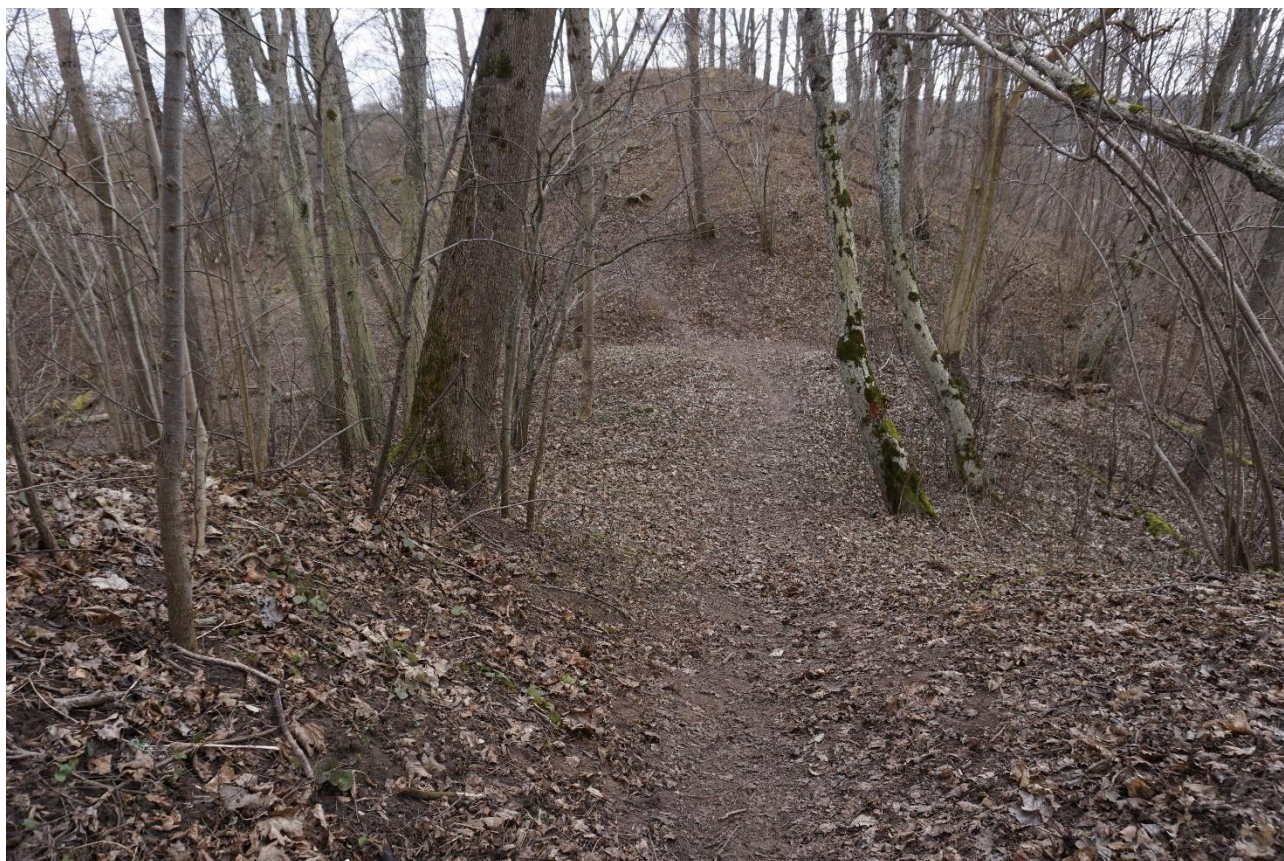
Foto 58. Vaade metsapargis halvasti tajutavalt teerajalt. 2021. Foto autor: Laura Andla.¹³⁰

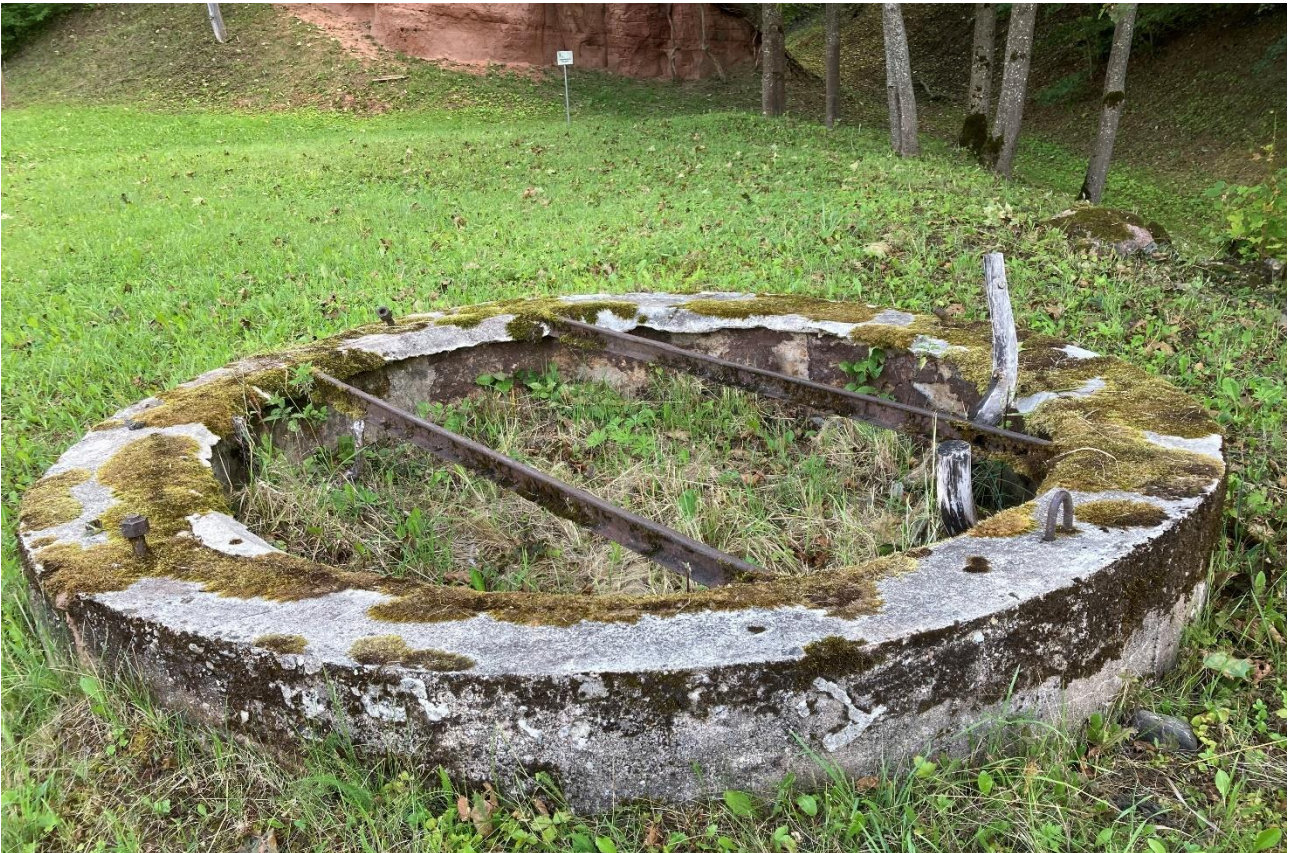
Foto 101. Kasutuseta betoonist ja metallist rajatis Lossipargi loodeosa piiril. 2021. Foto autor: Kreeto Sipilgas.¹⁷⁴

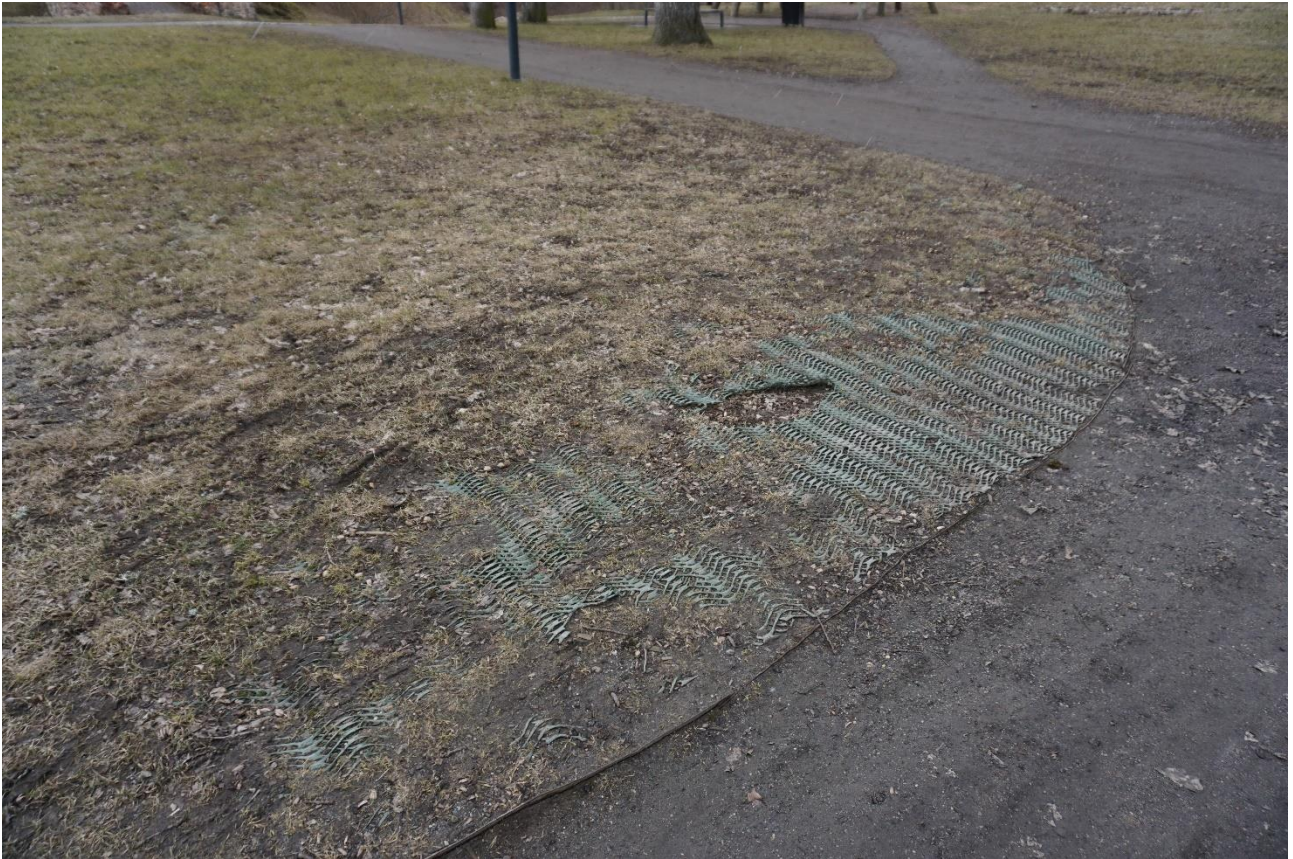
Foto 102. Lagunemas, osaliselt ohtlik muru- ja teeala piire ja aluskate (metallvõrk). Ala vajab täiendava murukaitse paigaldamist ja ohtlike elementide likvideerimist/parandamist. 2021. Foto autor: Laura Andla.¹⁷⁵

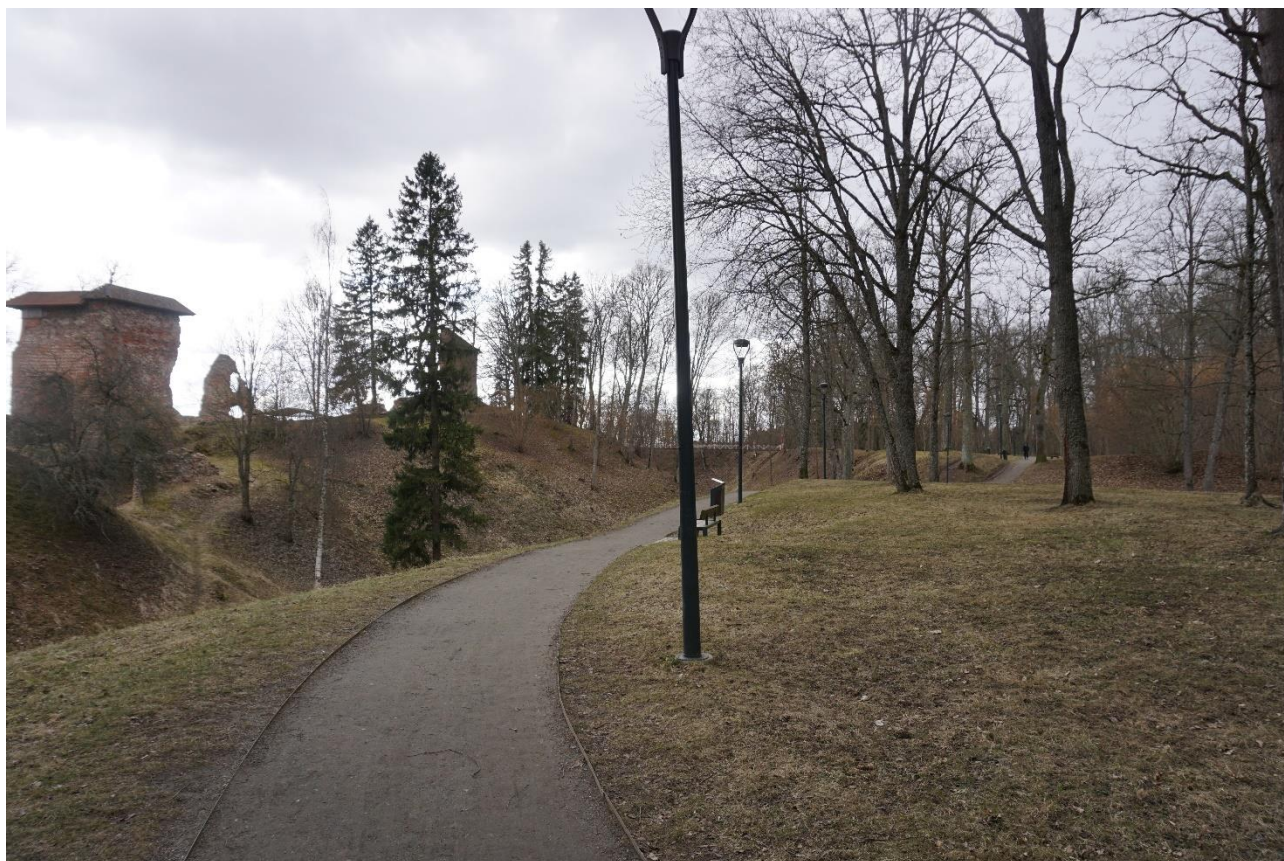
Foto 104. Tee äärtesse paigutatud metallist piirded on liiga kõrgel võrreldes tee enda kõrgusega. Metallist ääred võivad olla parkis liiklejatele ohtlikud. Teekatend tuleb uuendada (graniitsõelmete ja paekivituha seguga) ja tee ääred korrastada. 2021. Foto autor: Laura Andla.¹⁷⁷

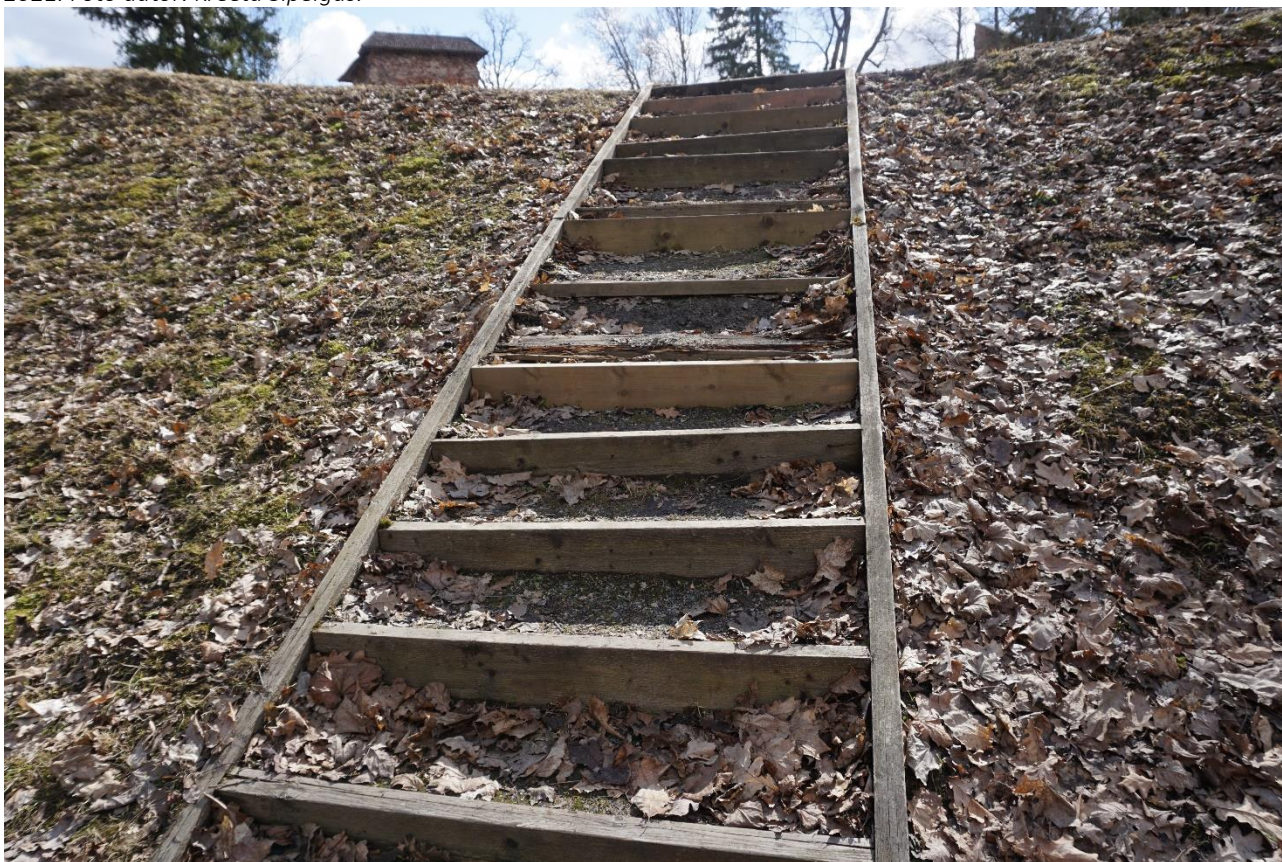
Foto 109. Lagunenud trepiastmetega trepp. 2021. Foto autor: Laura Andla.¹⁸²

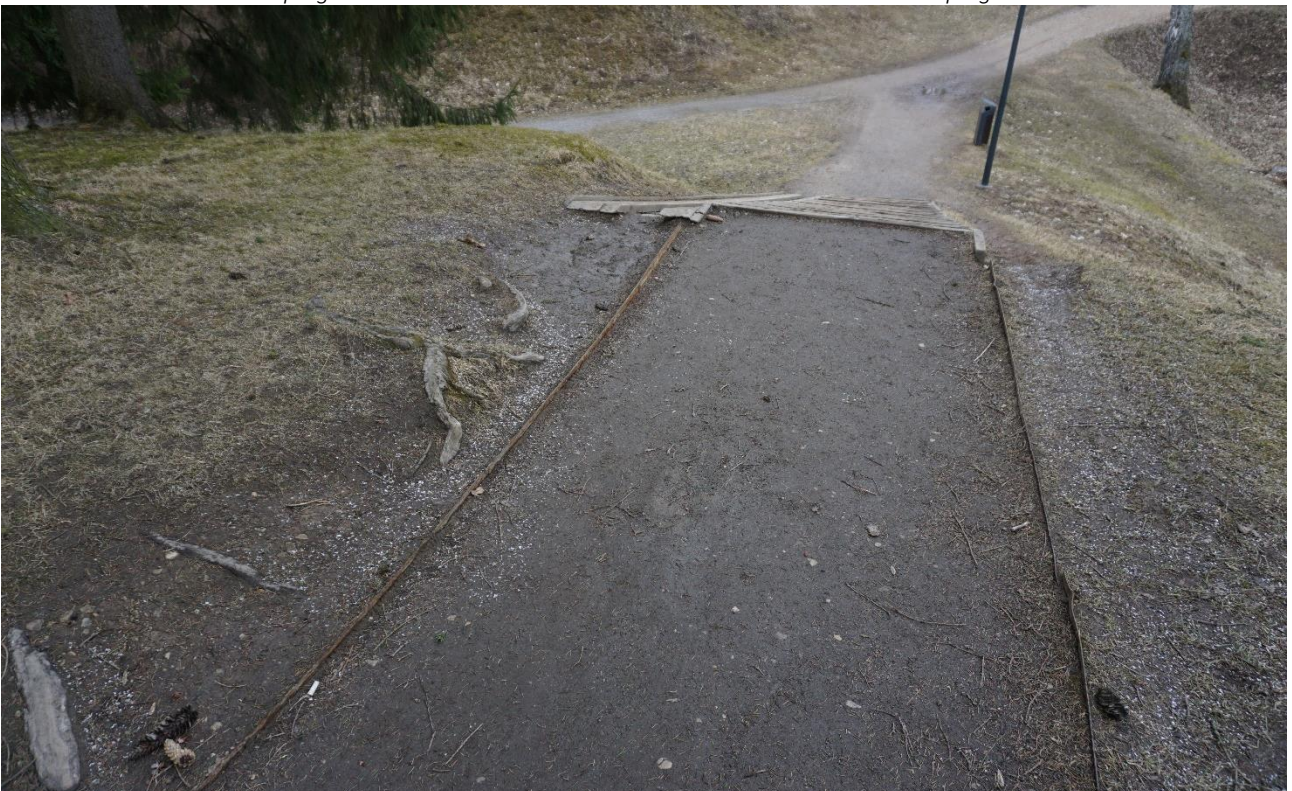
Foto 112. Ohtlikud rajatised ja liigse kasutuskoormuse tõttu kahjustatud teeääres olevad puujuured. 2021. Foto autor: Laura Andla.¹⁸⁵

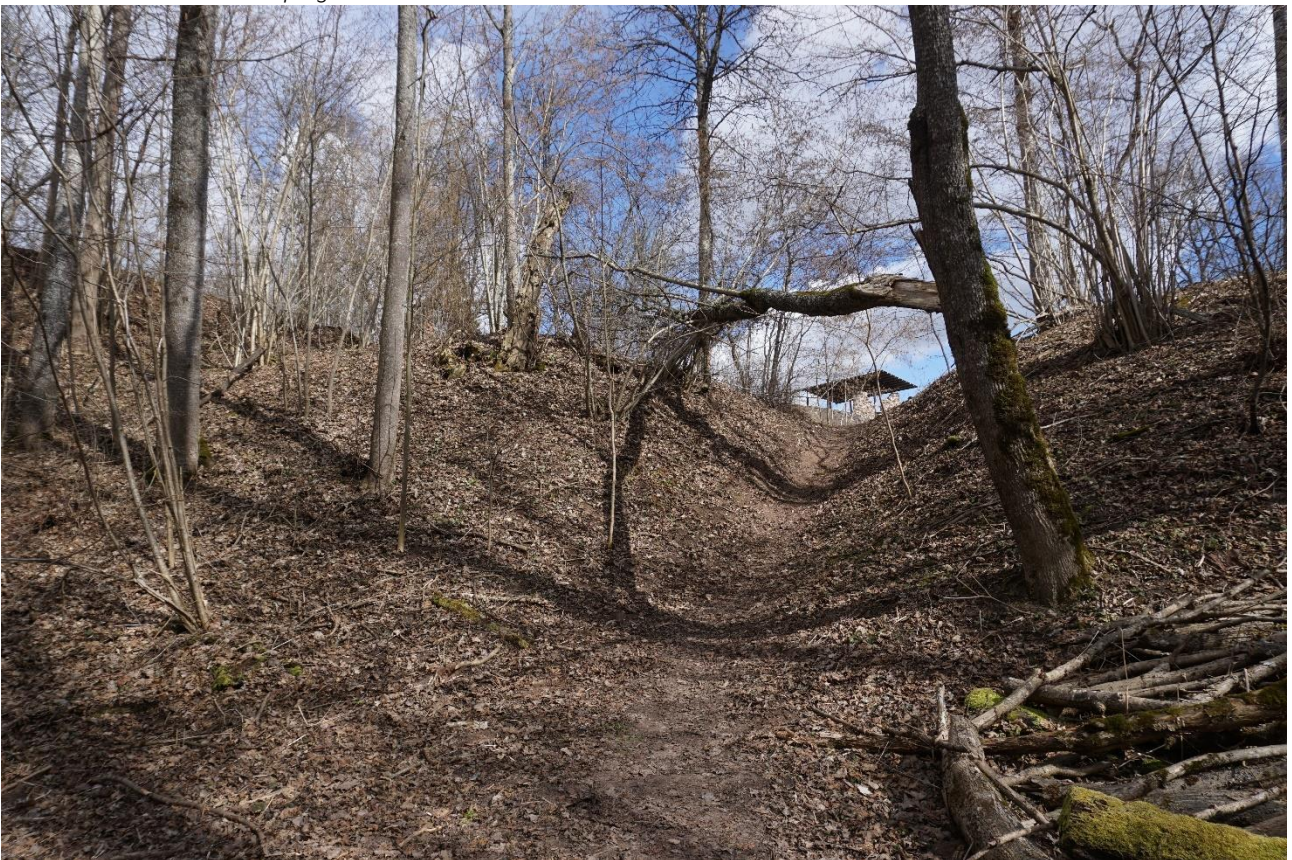
Foto 133. Murdumas puu teeraja kohal. 2021. Foto autor: Laura Andla.²⁰⁷

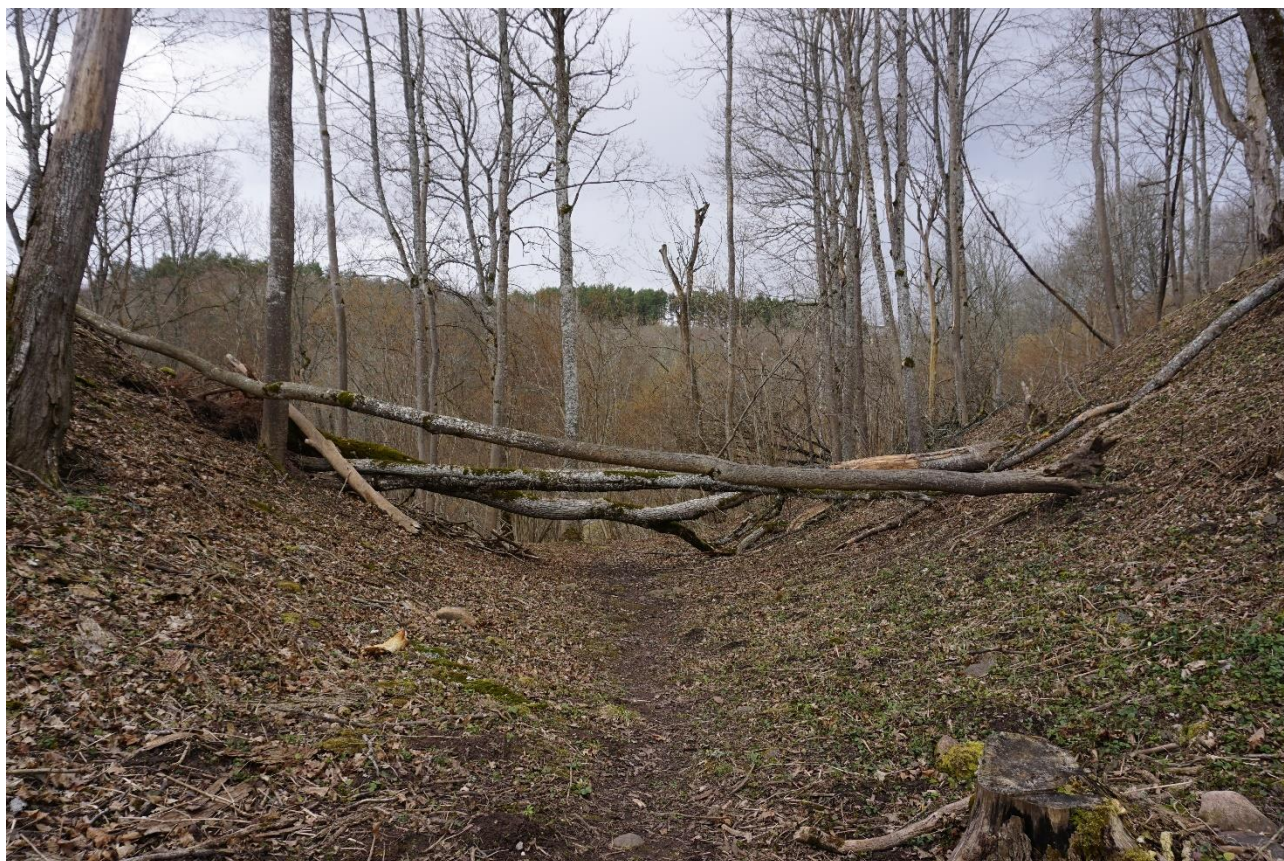
Foto 134. Langenud ja murdunud puud teeraja kohal. 2021. Foto autor: Laura Andla.²⁰⁸

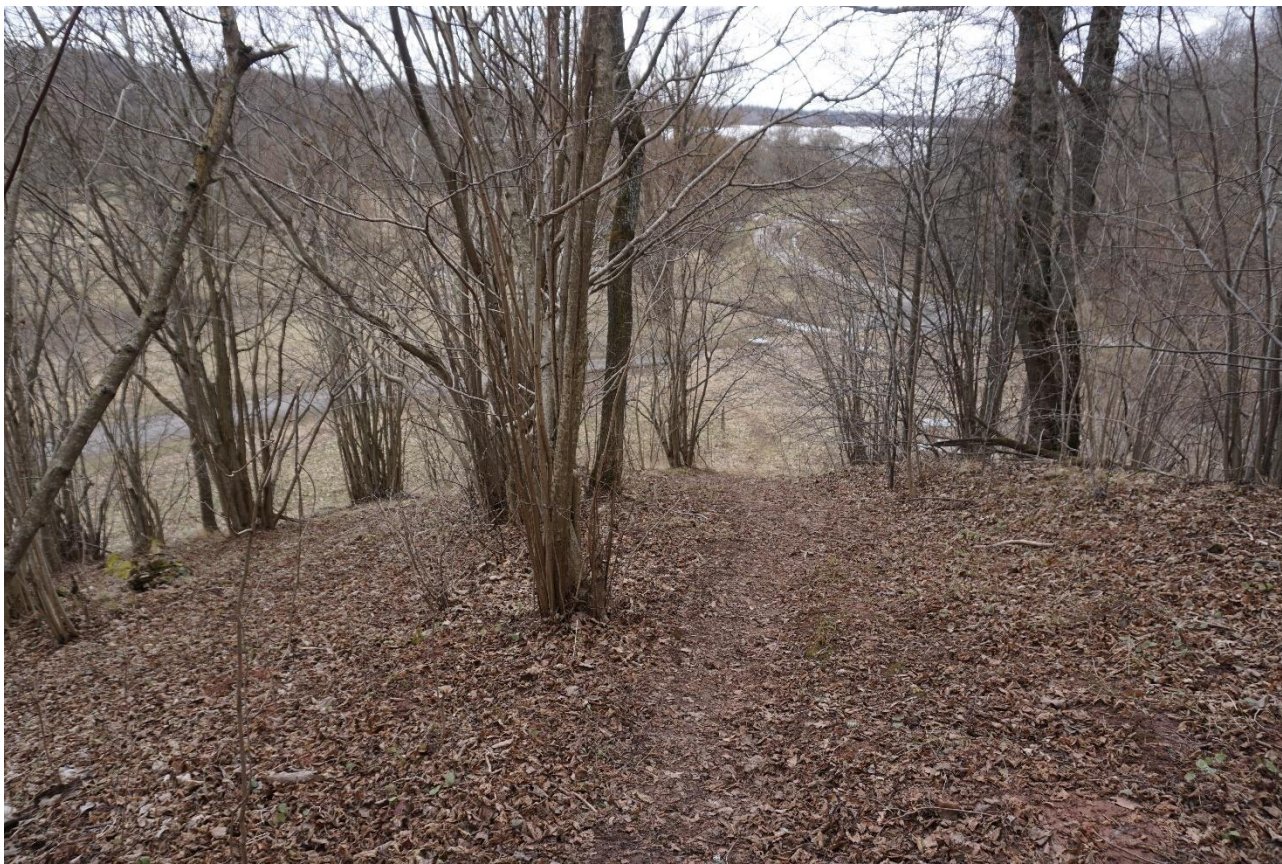
Foto 143. Liigselt suletud vaade, mis võiks olla kaugemal asuva teetelje sihis avatud. 2021. Foto autor: Laura Andla.²¹⁷
